Medidas dendrométricas básicas y distribución del arbolado en banquetas

Informe de proyecto

Ciudad de San Luis Potosí

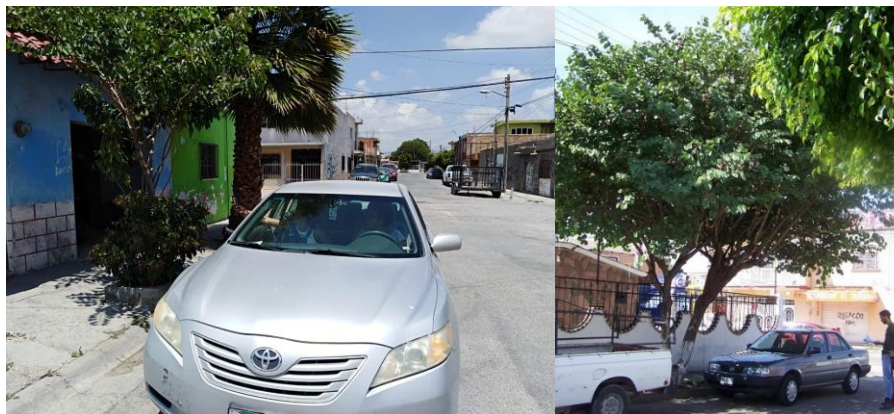
Figura 2. Identificación y evaluación del arbolado en condiciones de banqueta.

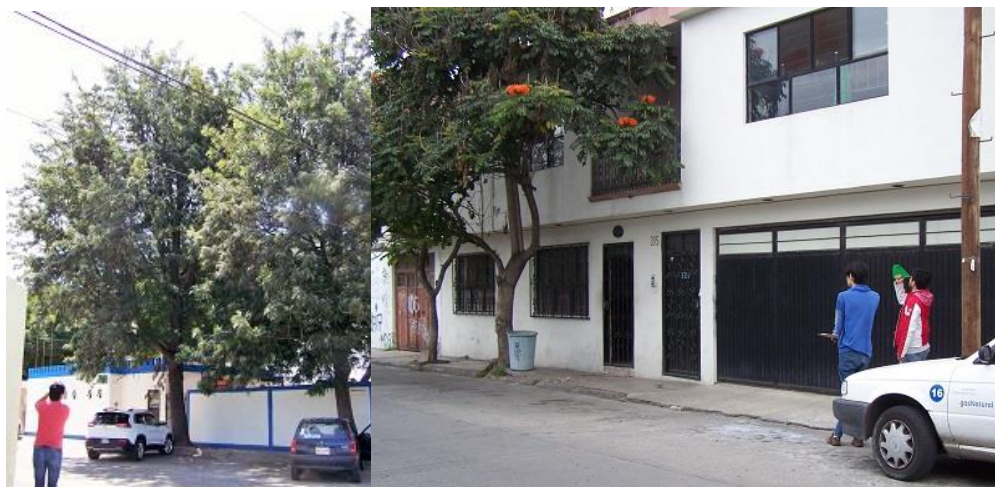
Figura 4. Fotografiado del arbolado y vegetación de talla alta en vialidades y la identificación de los problemas urbanos asociados más frecuentes en situación de banqueta.

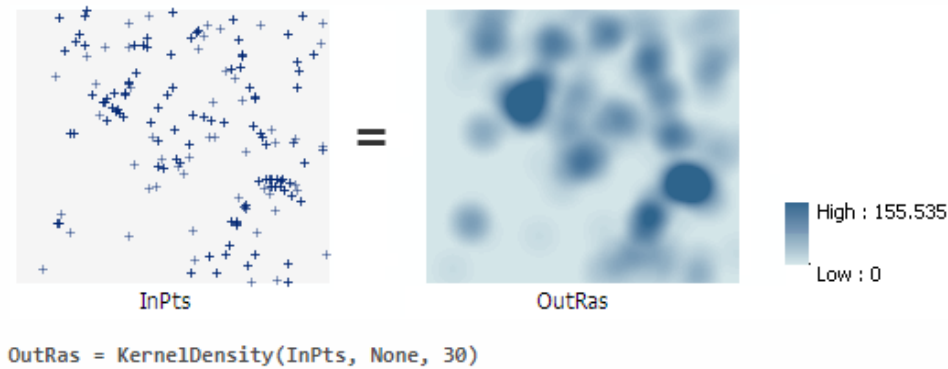
Figura 5. Cálculo del área por puntos para la representación cartográfica del arbolado mediante el método de densidad de Kernel (ESRI, 2016).

Para poder representar cartográficamente la cantidad de individuos en cada una de las zonas o sectores de la ciudad, se empleará el método de densidad de Kernel. Este consiste en calcular una magnitud por unidad de área a partir de los datos, ya sean puntos o polilíneas, para adaptar una superficie suavemente estrechada a cada punto o polilínea, con base en el software ESRI (2016) (Figura 5).

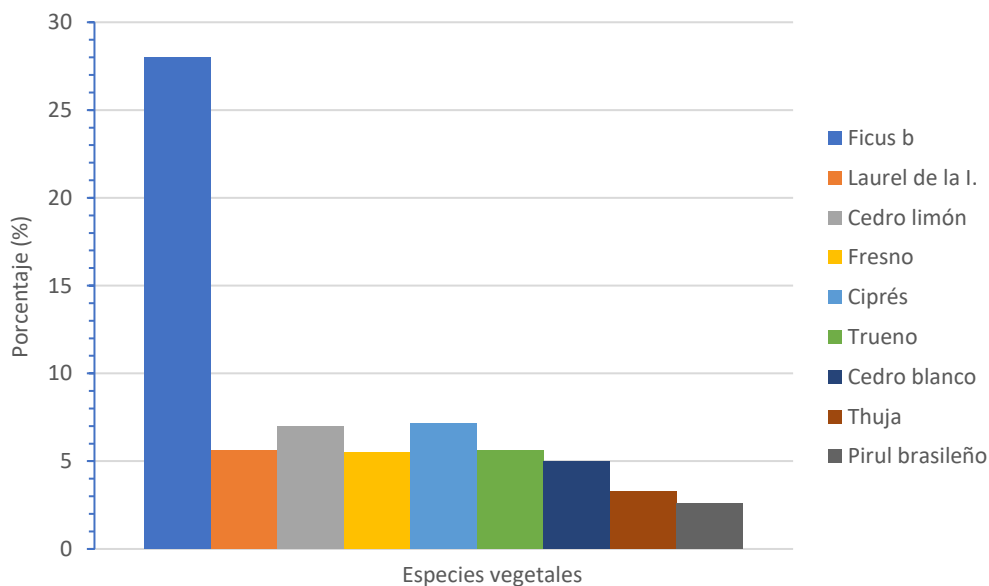
Figura 13. Porcentaje de las especies más abundantes del censo del arbolado en los sectores 1 al 5 de la ciudad de San Luis Potosí.

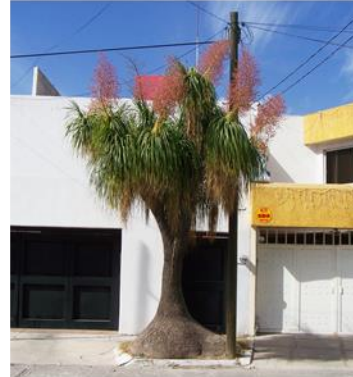
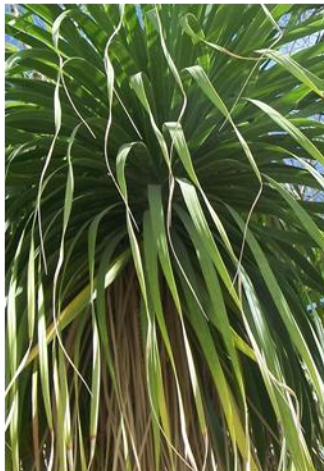
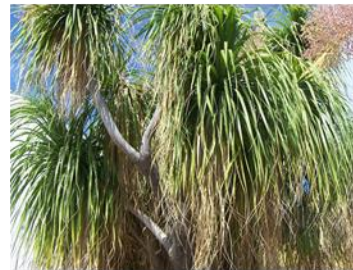
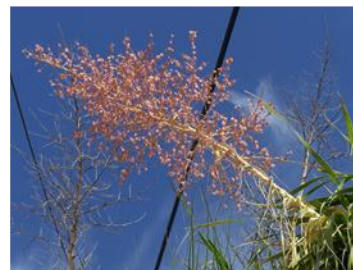
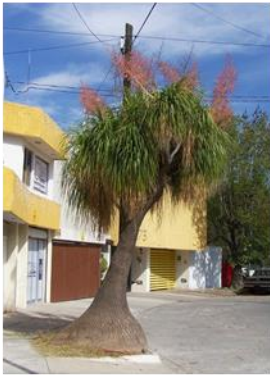
Beaucarnea inermis

- Origen: México y Centroamérica
- Estatus: Nativa
- Hábitat original: Bosques tropicales y selva baja subcaducifolia
- Floración: Sin información
- Usos: Ornamental, alimenticio y artesanal

Altura (ambiente natural)	Altura (ambiente urbano)	Alcanza cableado aéreo (5 m)
18 m	12 – 15 m

(La medición de la altura es aproximada y corresponde al de un solo árbol adulto en situación de banqueta)
